## ANÁLISE DAS INFORMAÇÕES GERENCIAIS PRESTADAS – GRUPO LIBRA BIOENERGIA

### I.I DAS VISITAS TÉCNICAS REALIZADAS PELA EQUIPE DA AJ

O presente relatório foi elaborado com base na visita técnica realizada em 07 de fevereiro de 2026, abrangendo as Fazendas Paraná II, Paraná II (A e B), Santo Antônio I e II, Santa Tereza A e B (Paraná C), Cachoeira de Pau, Urso Branco, São Benedito, Elias e Curió, bem como as usinas de etanol de cana-de-açúcar e de cereais, localizadas nos municípios de São José do Rio Claro e Diamantino, no Estado de Mato Grosso.

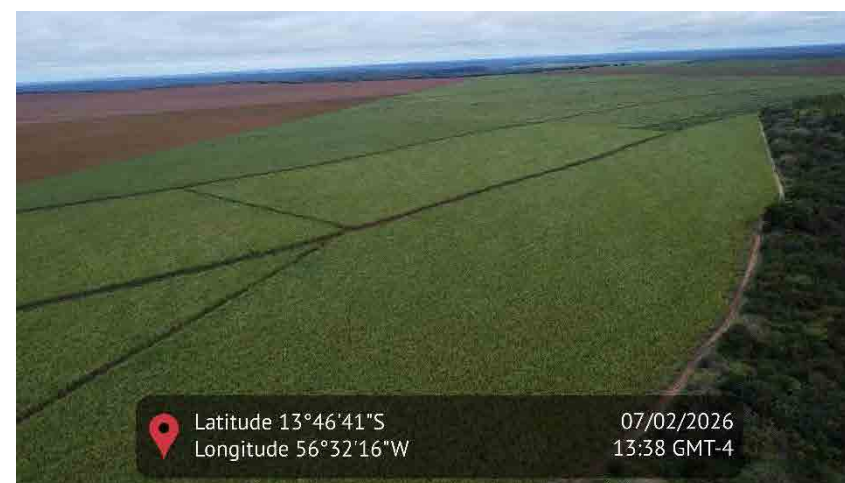
Figura 2 - Imagem aérea da área de cultivo de cana-de-açúcar

Atualmente, o recuperando conta com 866 hectares de cana-de-açúcar bisada para colheita, abrangendo cortes entre o segundo e o décimo segundo ciclo produtivo. Na safra atual, as condições climáticas têm se mostrado favoráveis, com regime de chuvas regular e continuidade do manejo agrônômico, incluindo a aplicação de vinhaça como fonte nutricional complementar de NPK para a cultura.

Segundo o Sr. Vilmar, o potencial produtivo estimado para a atual safra permanece em torno de 63 toneladas por hectare, mantendo o nível projetado na última visita (2025). Contudo, os processos de litígio ainda representam fator de preocupação, uma vez que a disponibilidade da matéria-prima é essencial para a produção de etanol e conseqüentemente, para a geração de receitas necessárias para a continuidade das atividades agrícolas e industriais do Grupo Libra.

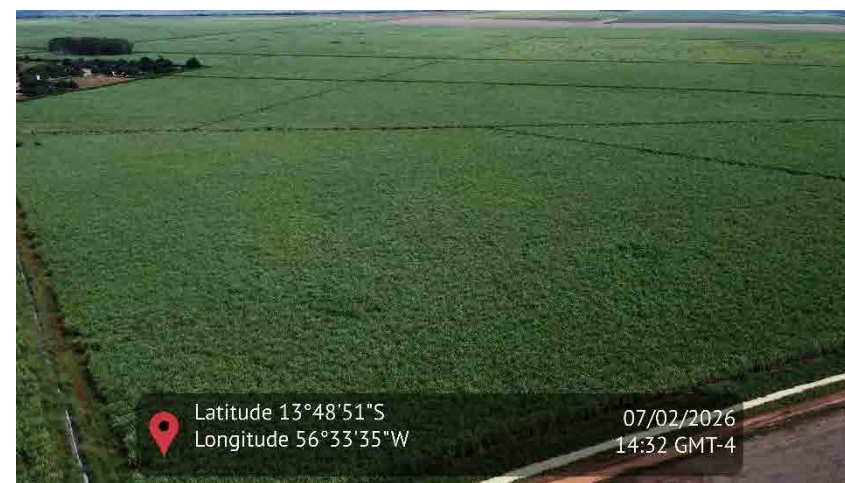
Figura 39 - Imagem aérea da área de cana-de-açúcar

Nesta unidade produtiva, o cultivo de cana-de-açúcar permanece implantado em uma área total de 353 hectares, com todo o canavial bisado, distribuído entre o quarto e o quinto corte da cultura.

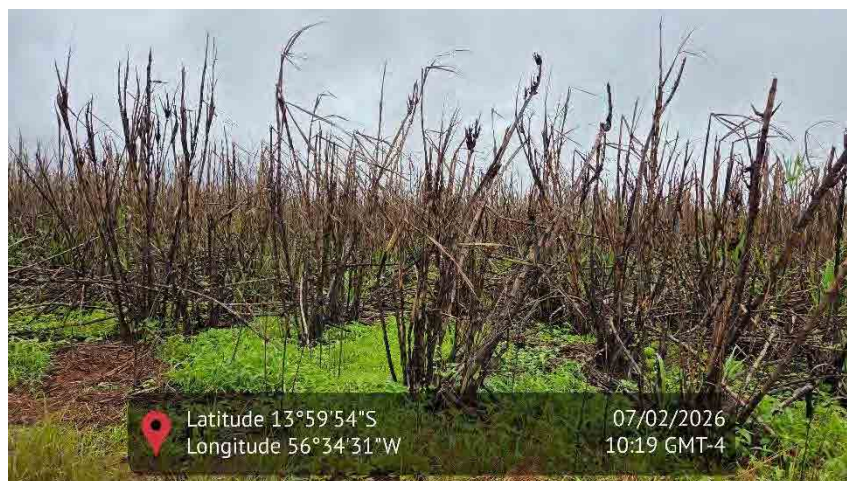
*Figura 138 - Imagem da área de cana-de-açúcar queimada*

as áreas impactadas por incêndio, as quais demandarão erradicação e reforma.

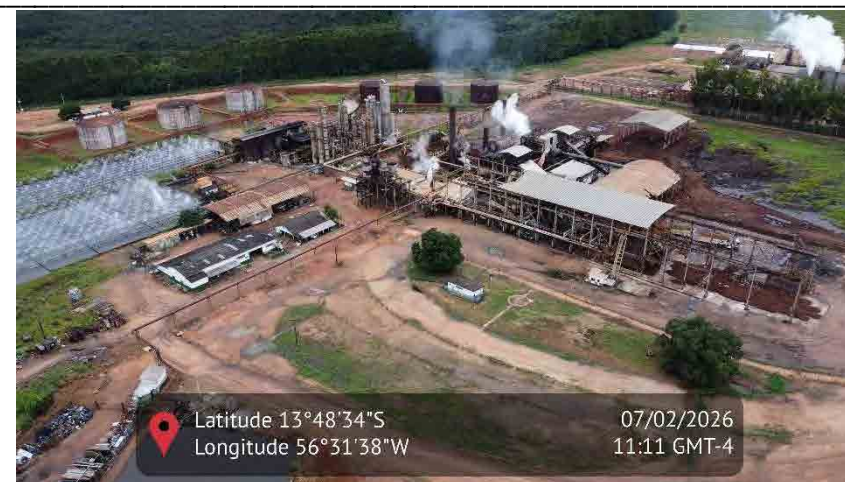
Figura 156 - Imagem aérea da estrutura da usina de cana

A unidade possui capacidade instalada de moagem de até 5.000 toneladas de cana-de-açúcar por dia, com potencial de produção média de até 400.000 litros de etanol/dia. Contudo, a disponibilidade atual de matéria-prima oriunda das áreas próprias e arrendadas permite atender aproximadamente 56% da capacidade total, mantendo a operação em nível reduzido de utilização.

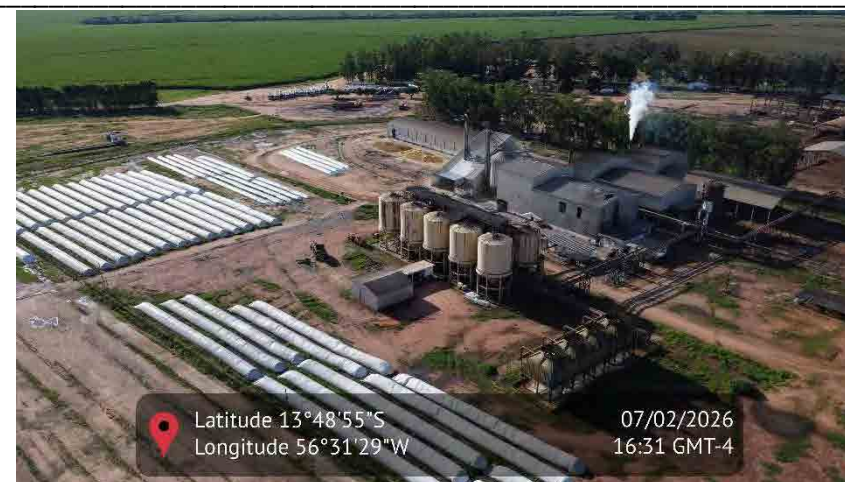
Figura 180 - Imagem aérea da estrutura da usina de milho

- Laboratório para análises de cereais;
- Barracões para armazenamento:
  - Cavaco, Cereais e produtos (ddg e wdg).
- Silo de armazenamento:
  - Moegas para descarga;
  - Elevadores para transporte de grãos e produtos.
- Secadores:
  - 3.500 toneladas por hora.
- Moagem de grãos;
- Tanque de cozimento:
  - 150.000 litros a cada 60 horas.
- Decantadores;
- Dorna de fermentação:
  - 1.600.000 litros.
- Moinhos:
  - 80 toneladas por hora.
- Torres de resfriamento;
- Pátio amplo para armazenamento de silo bags de milho.
  - 100.000 toneladas de milho.
